Vraket

Vrakkarta

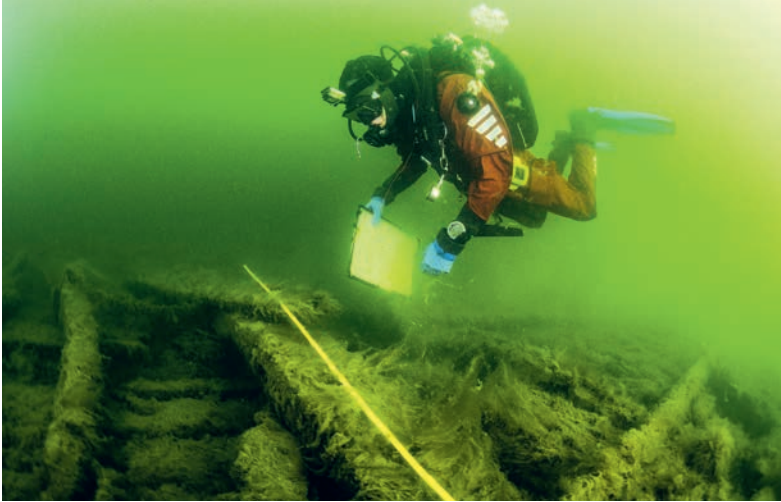
Fig. 6.1. Dokumentation av *Riksäpplet* med hjälp av blyertspenna, ritskiva, tumstock och en liten filmkamera i pannan. Foto: Oskar Sander.

Det går utmärkt att mäta och rita med blyertspennor på konventionell ritfilm under vattnet (fig. 6.1) (jfr Adams 2013). Ett annat sätt som visat sig vara effektivt är att filma vraket under vatten och sedan rita utifrån filmen. Materialet till min planritning har i stor utsträckning samlats in med hjälp av filmkamera. Genom att simma utmed måttband som placerats i på förhand bestämda stråk över vraket, går det att få en viss rumslig orientering i materialet. Urvalet av vad som är relevant att inkludera på planritningen kan med denna metod ske i efterhand, när fältarbetet är avslutat. Planer tecknade från video eller

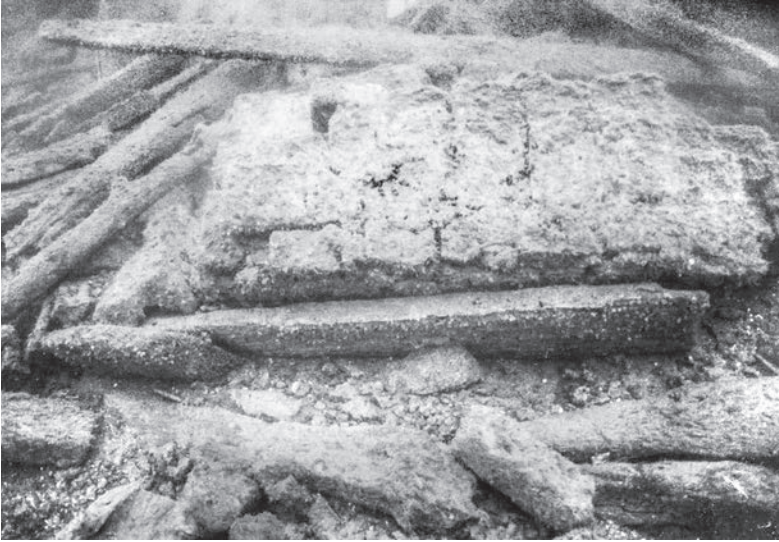
Fig. 6.7. Tegelkabyssen är till stor del intakt på vrakplatsen. På bilden syns ena sidan av kabyssen avbildad från styrbord. Notera brädbeklädnaden som delvis är bevarad. Nere i sedimenten finns fortfarande delar av trossdäcket. Foto: Mirja Arnshav.

Olschanskis fick upp ur djupet är okänt. Stora delar ligger fortfarande kvar (fig. 6.3, I och 6.7).

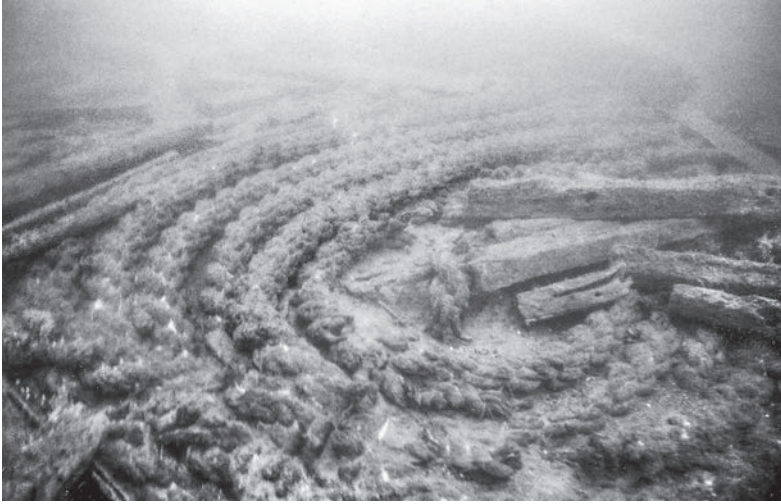
Fig. 6.9. Vy över *Riksäpplets* ankarkabel som fortfarande ligger prydligt ihoprullad på trossdäck. Foto: Mirja Arnshav.

Flera tvärskeppsgående skott (mellanväggar) som delat in utrymmet i åtminstone tre olika rum kan urskiljas på trossdäcket (fig. 6.4, J, L och K). Den kanske mest iögonfallande detaljen på trossdäcket är den gigantiska ankarkabeln som fortfarande ligger prydligt ihoprullad på däcket (fig. 6.3, K och 6.9). Den återfinns utmed styrbordssidan och en motsvarande har säkerligen varit kvajlad utmed babordssidan. De gångspel som användes för att bärga ankarna var placerade på det undre batteridäcket (undre överloppet) och ankarkabeln togs in i skeppet via öppningar i skeppets för, de så kallade klyshålen, och vidare ner till trossdäcket via en lucka i däcket. En svindlande tanke är att skeppet kanske inte alls hade legat här på botten om denna ankartross varit i bruk (fig. 6.9).

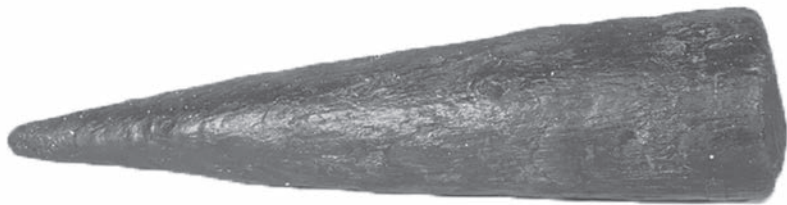
Fig. 6.13. Skothålsproppar består av koniska trästycken som användes för att täta skrovet efter fientlig beskjutning. De bankades helt enkelt in i kulhålen med spetsen först. Ett stort antal proppar i olika kalibrar har lyfts från *Riksäpplet*. Proppen på bilden är 57 centimeter lång och har en diameter på 13,6 centimeter. Sjöhistoriska museets inventarienummer 24460.

Vraket efter *Svärdet*, som besköts under en och en halv timme innan hon slutligen fattade eld och sprang i luften, visar tydligt hur skrovsidorna genomborrats av kanonkulor. För att hjälpligt täta kulhålen användes så kallade skothålsproppar, ett slags koniska träpluggar vilka bankades in i hålen (fig. 6.13).

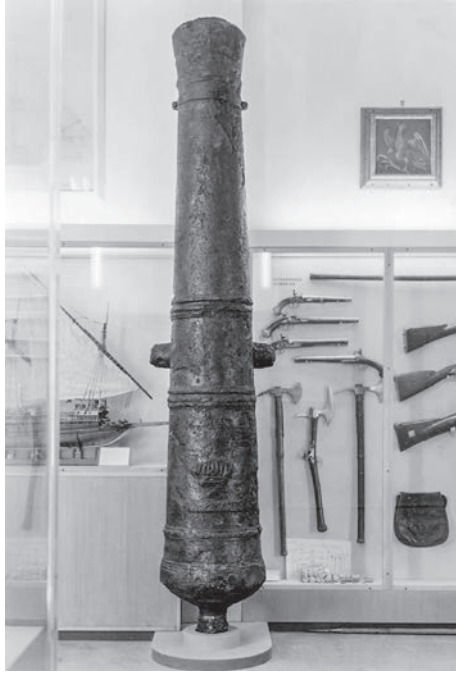
Fig. 6.14. Den 18-pundiga gjutjärnskanonen som bärgades av Marinen. Foto: Sjöhistoriska museet.

Uppdelningen av projektiler i sådana som utvecklats för att beskjuta rigg och sådana som utvecklats för att skjuta skrov kan förefalla logisk. Verkligheten är dock nästan alltid mer komplicerad än så. När marinen lyfte en 18-pundskanon från *Riksäpplet* på 1950-talet visade den sig vara laddad med en krutkardus, förladdning av tjärat tagvirke samt både en rundkula och ett stånglod (fig. 6.12, D och 6.14). Kanonen var således laddad med ”dubbelt skarpt” (Hamilton 1957:172–173). Förmodligen hade kanonen förblivit laddad sedan slaget vid Öland. Liknande laddningar med dubbla projektiler har påträffats i loppet på de kanoner som sedan 1980-talet har lyfts från regalskeppet *Kronan*.

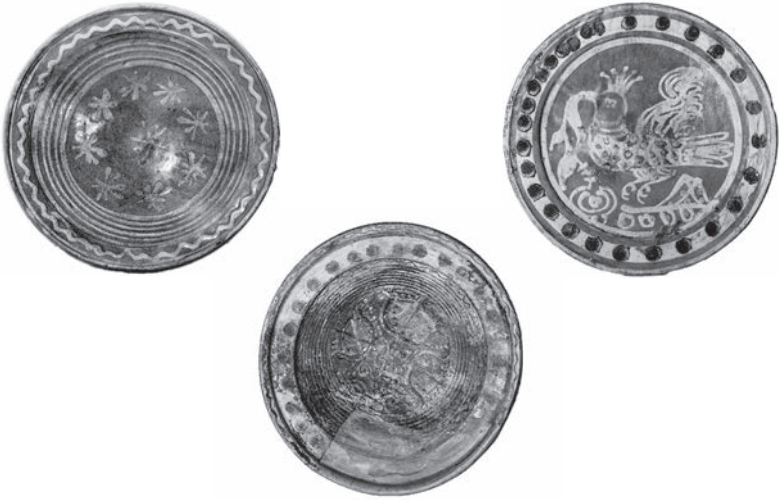
Fig. 6.18. När Olschanskis dykare "trängde in i akterrummet" påträffade de flera välbevarade rödgodstallrikar. Foto: SMM.
